Une éolienn e perd ses pales

Le mercredi 22 décembre 2004, en fin de matinée, une des 23 éoliennes du parc éolien de Montjoyer s'est désintégrée suite à une avarie technique... Retour sur cet incident et sur les mesures de sécurité à respecter.

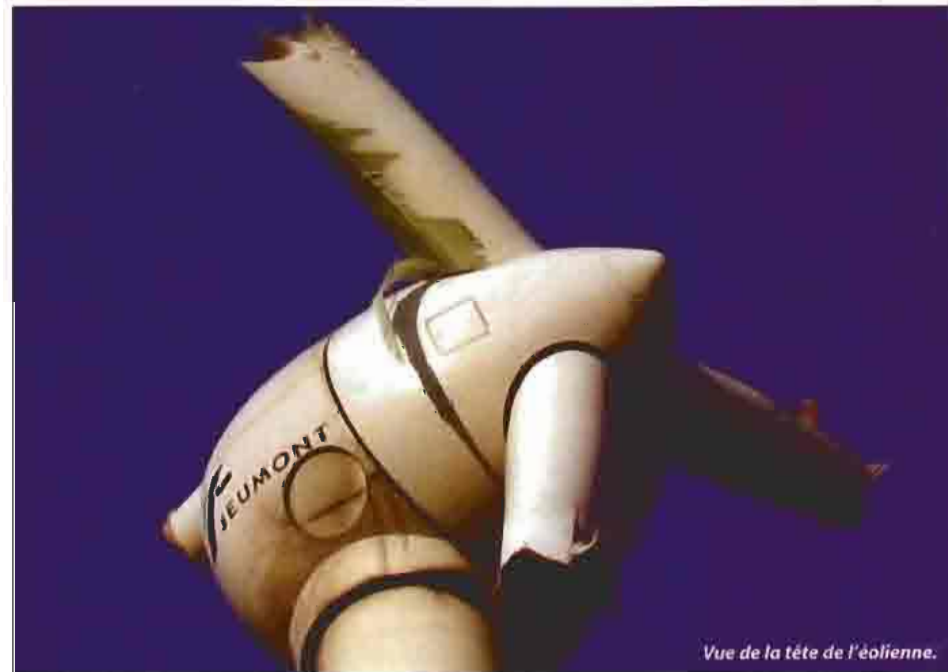
Vue de la tête de l'éolienne.

A 11 h 12, le CTA 26 reçoit plusieurs appels qui indiquent qu'une légère fumée s'échappe d'une des éoliennes et qu'un bruit inhabituel est perceptible. Le chef de salle, en accord avec l'officier de garde, déclenche le FPTL Grignan, le FPT et l'officier de garde Montélimar. Pendant le transit, l'officier de garde confirme qu'une fumée est bien visible et s'échappe de la tête de l'éolienne. A leur arrivée sur les lieux, les secours constatent que les trois pales de l'éolienne n° 11 se sont brisées. Deux sont tombées au sol, totalement désintégrées, alors que la troisième, cassée, est pendante. Après une rapide reconnaissance avec un technicien présent sur le site pour des opérations de maintenance, il semblerait que le dispositif de freinage de l'éolienne, qui permet de maîtriser sa vitesse et notamment de la stopper en cas de vent violent, n'ait pas fonctionné et que l'éolienne se soit alors emballée jusqu'à la rupture mécanique des pales.

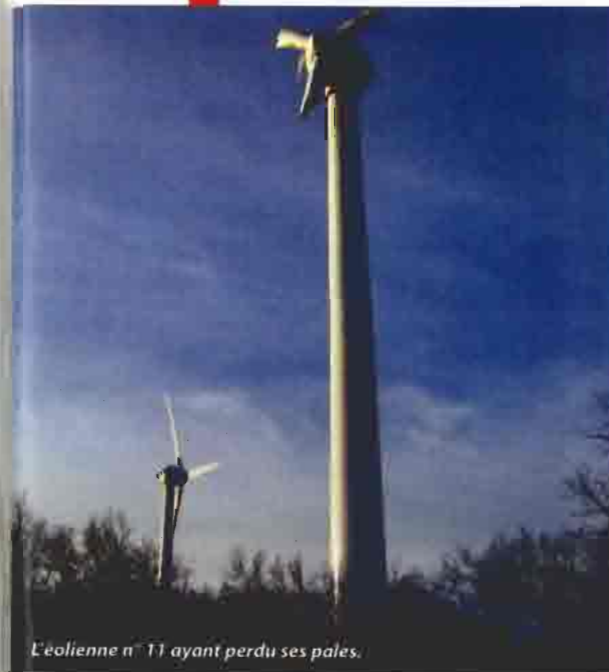
L'éolienne n° 11 ayant perdu ses pales.
